Curso de Engenharia Civil  
Disciplina Estágio Supervisionado  
Semestre Letivo 1/2024

**Estágio no Departamento de Engenharia da Fundação HEMOAM**

**Empresa:** Fundação Hospitalar de Hematologia e Hemoterapia do Amazonas – HEMOAM

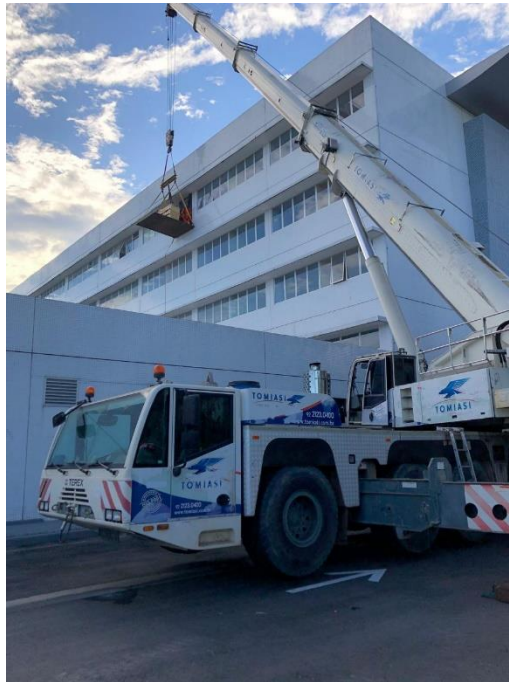
Figura 2 – Içamento de equipamentos no HEMOAM Hospital.

Em se tratando da operação de içamento dos equipamentos, os operadores utilizaram os EPIs necessários para a operação e previstos na NR 6, no anexo 1, sendo eles: capacete, luvas, botas e cinto trava-queda. Em relação à vistoria para entrega do hospital, foram verificados alguns pontos que necessitam de correção, dentre eles, a figura 3, onde há a

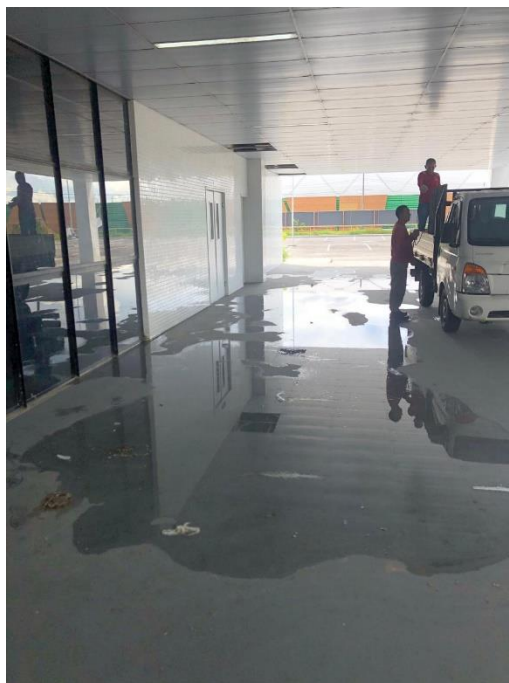
necessidade de instalação de ralo para evitar o acúmulo de água verificado na área de espera das ambulâncias.

Figura 3: Vistoria de ambientes para entrega de obra.

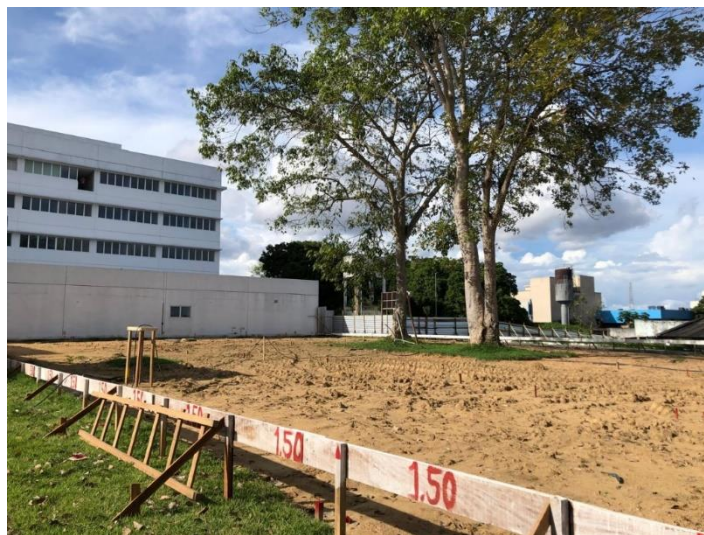
Figura 4: Canteiro de obras do bloco de laboratórios.

Das atividades realizadas pelo estagiário constam: acompanhamento da evolução de obra, desde a implantação e regularização do canteiro conforme definido pelas NR 18 e NBR 12284, visto na figura 4 a seguir; acompanhamento de atividades como o desvio da tubulação de esgoto sanitário existente, conforme as figuras 5 e 6; verificação do estaqueamento e concretagem de estacas, feito conforme NBR 6122, visto na figura 7 a seguir; e a análise orçamentaria do aditivo solicitado pela empresa de engenharia contratada ao HEMOAM.

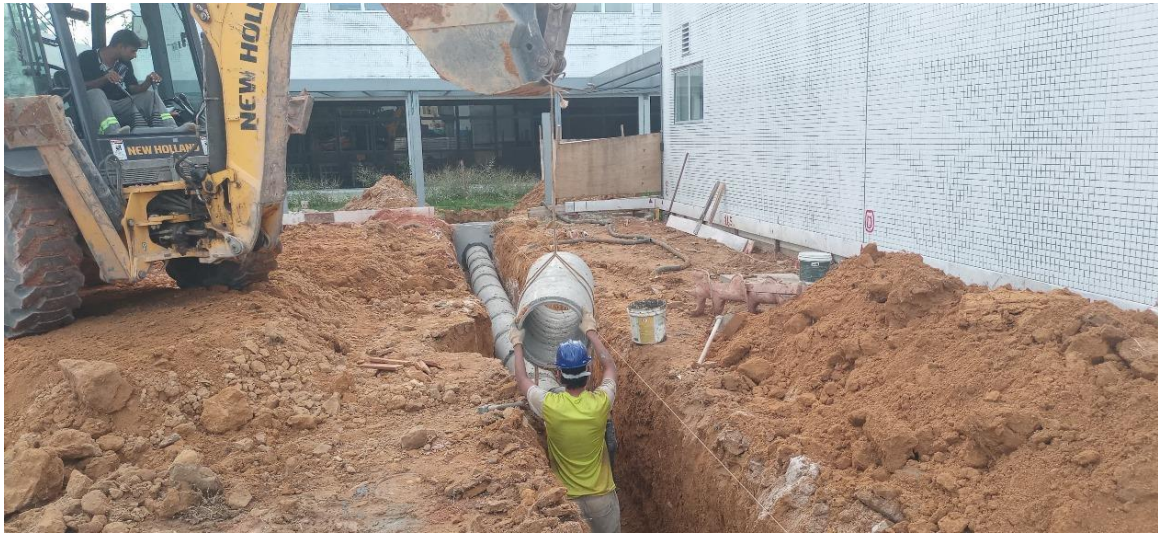
Figura 5: Assentamento de tubulação de esgoto.

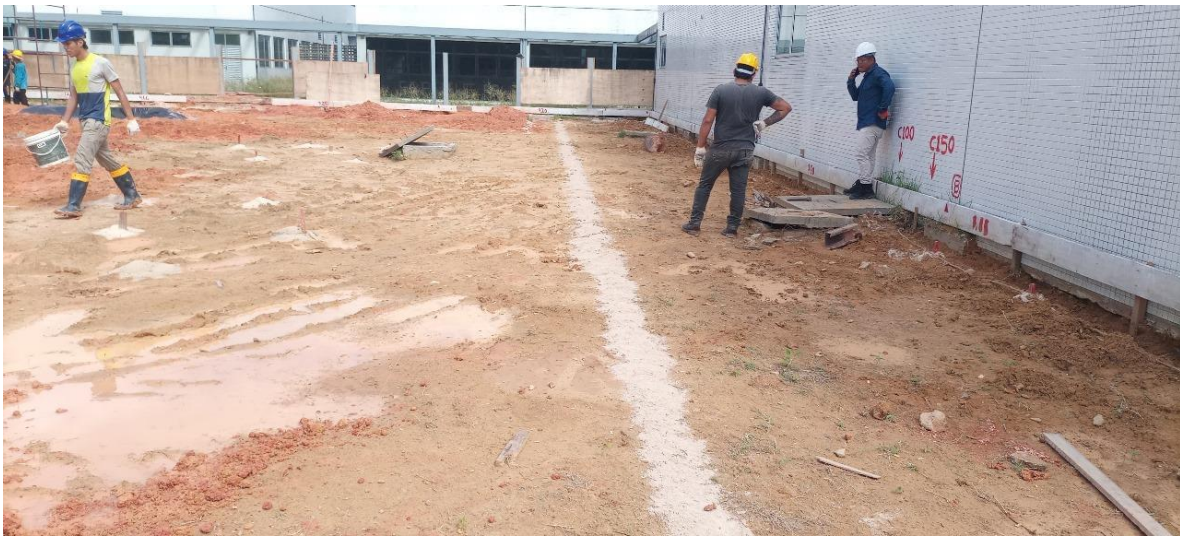
Figura 6: Reaterro da tubulação de esgoto.

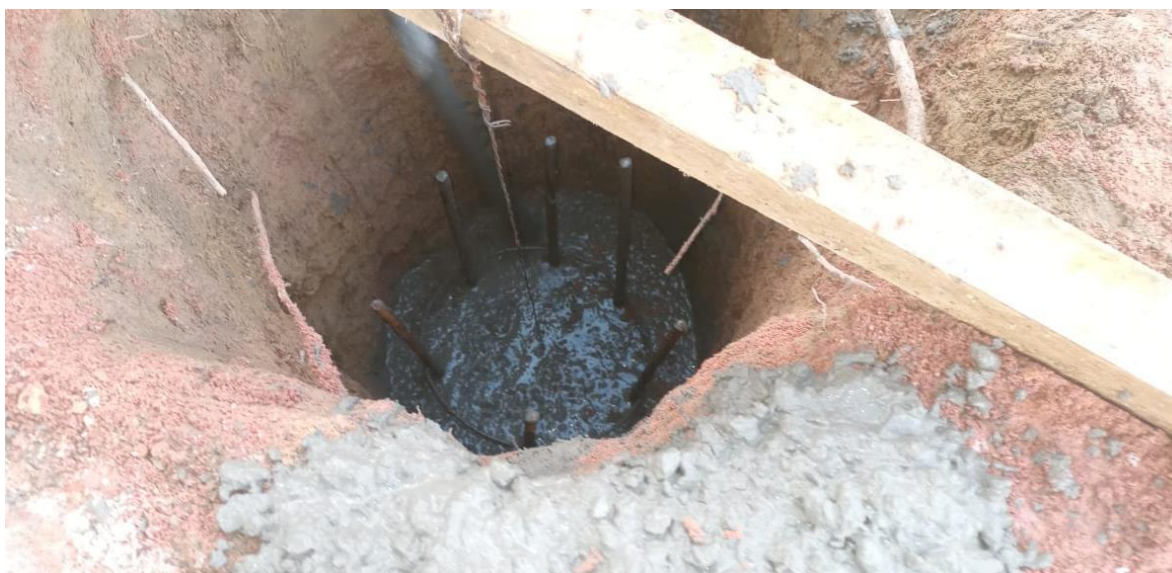
Figura 7: Concretagem de estacas.
