**UNIVERSIDADE FEDERAL DO AMAZONAS  
INSTITUTO DE EDUCAÇÃO, AGRICULTURA E AMBIENTE  
PROGRAMA DE PÓS-GRADUAÇÃO EM CIÊNCIAS AMBIENTAIS**

**AVALIAÇÃO DOS IMPACTOS AMBIENTAIS NO LIXÃO A CÉU  
ABERTO NO MUNICÍPIO DE APUÍ, AMAZONAS**

*Dissertação apresentada ao Programa de Pós-Graduação em Ciências Ambientais, do Instituto de Educação, Agricultura e Ambiente da Universidade Federal do Amazonas, como parte dos requisitos para obtenção do título de Mestre em Ciências Ambientais.*

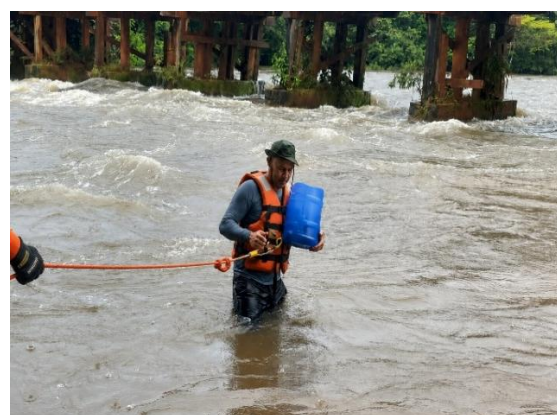
**Figura 5** - Ponto de amostragem a montante (P1) no rio Juma, durante o período chuvoso. **Fonte:** Autor (2026).

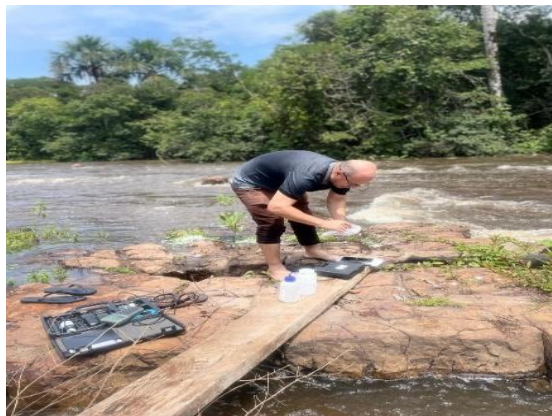
O ponto P2, localizado a jusante do lixão, constitui o trecho de escoamento natural do lixiviado em direção ao rio Juma, configurando-se como ponto do meio para a avaliação do impacto direto da fonte poluidora sobre o corpo hídrico. Na estação seca (Figura 6), margens estáveis, acesso viável e fluxo perene do lixiviado permitiram a coleta de amostras com qualidade analítica adequada. Não obstante, a análise laboratorial dos parâmetros físico-químicos não pôde ser concluída em virtude da insuficiência de recursos financeiros destinados ao processamento das amostras.

**Figura 6** - Ponto de amostragem (P2) a jusante do lixão, durante o período de estiagem. **Fonte:** Autor (2025).

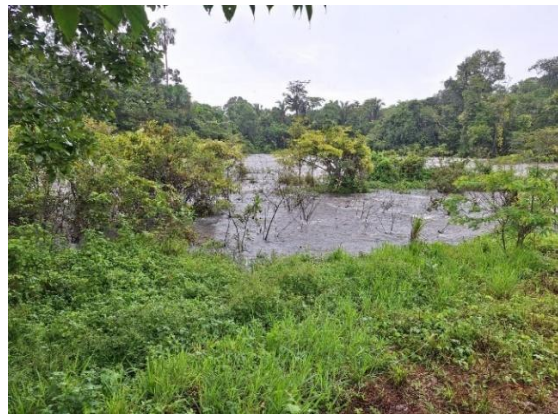
No período chuvoso (Figura 7), o pulso de inundação do rio Juma, associado ao intenso escoamento pluvial da encosta adjacente, resultou em transbordamento do canal e inundação das margens, promovendo instabilidade do substrato e elevada turbulência hídrica que inviabilizaram tecnicamente a coleta.

**Figura 7** - Ponto de amostragem (P2) a jusante do lixão, durante o período chuvoso. **Fonte:** Autor (2026).

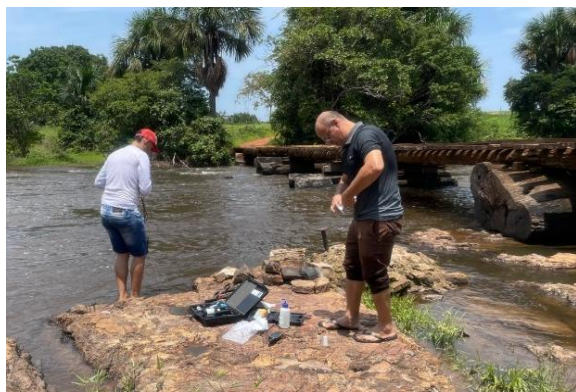
O ponto P3, situado nas proximidades da ponte da Vicinal Campo Grande e a jusante da zona de influência direta do lixão, foi selecionado para a análise comparativa na estação seca, em função das condições favoráveis de acesso e coleta, permitindo avaliar os efeitos cumulativos dos efluentes provenientes do ponto P2 sobre a qualidade da água do rio Juma.

**Figura 8** - Ponto de amostragem a jusante (P3) no rio Juma, durante o período de estiagem. **Fonte:** Autor (2025).

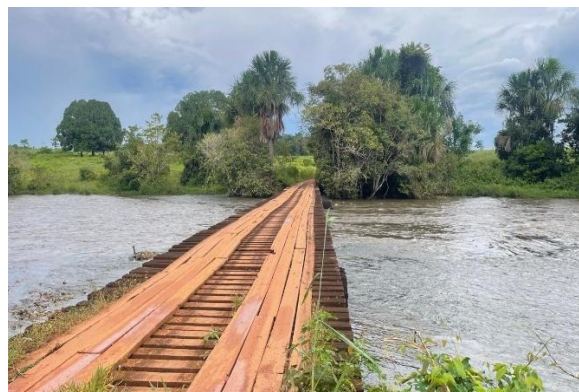
As características hidrodinâmicas do trecho, maior profundidade e velocidade de fluxo, favorecem a dispersão de contaminantes na coluna d'água. Adicionalmente, a presença de atividades pecuárias nas proximidades constitui pressão antrópica adicional, a ser considerada na interpretação dos resultados. Na estação seca (Figura 8), as condições operacionais permitiram calibração satisfatória da instrumentação e obtenção de amostras representativas. Na estação chuvosa (Figura 9), porém, o transbordamento do canal e a intensa correnteza inviabilizaram tecnicamente a mensuração dos parâmetros físico-químicos, restringindo o monitoramento do ponto P3 à estação seca.

**Figura 9** - Trecho correspondente ao ponto P3, a jusante, no rio Juma, durante o período chuvoso. **Fonte:** Autor (2026).

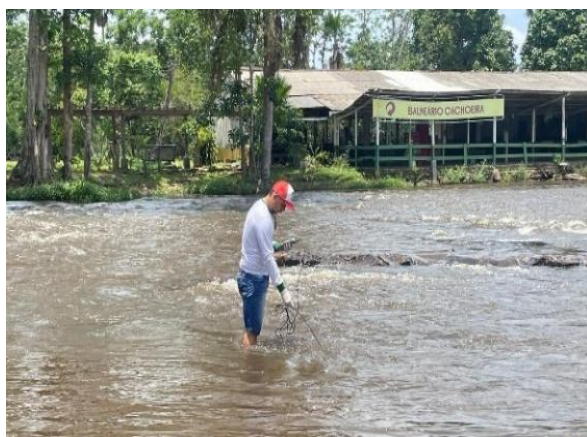
No período de estiagem (Figura 10), o trecho apresentou caráter lótico, com fluxo contínuo e profundidade aproximada de 2,0 m no canal principal. Localizado em área de balneário com uso recreativo, o ponto P4 apresentou, no período chuvoso (Figura 11), elevação do nível d'água e maior intensidade de correnteza.

**Figura 10** – Ponto de amostragem a jusante (P4) no rio Juma, durante o período de estiagem. **Fonte:** Autor (2025).

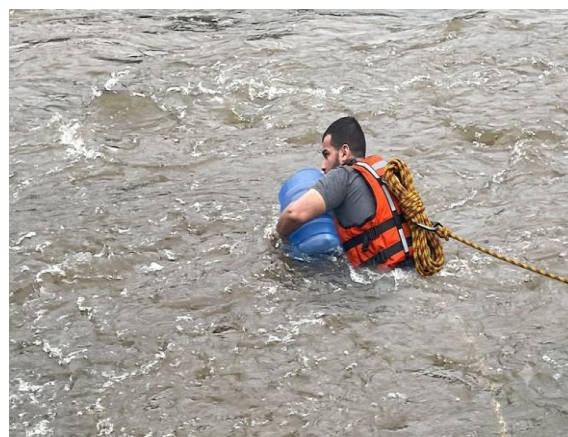
Diante dessas condições hidrodinâmicas, a amostragem foi realizada com procedimentos de segurança reforçados, incluindo o uso de colete salva-vidas e cabo de segurança para o posicionamento do coletor, possibilitando a execução do monitoramento no período chuvoso.

**Figura 11** - Amostragem no ponto P4, a jusante, no rio Juma durante o período chuvoso. **Fonte:** Autor (2026).

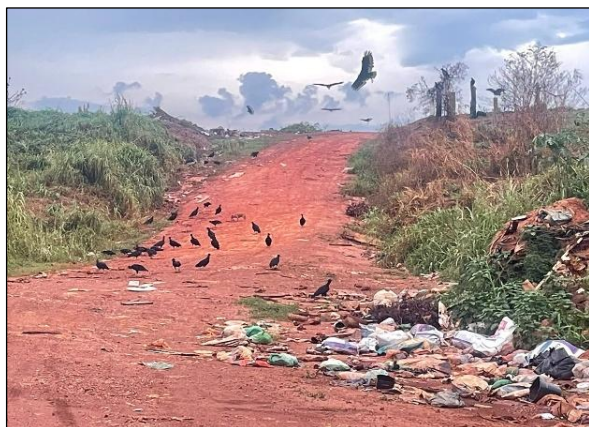
Durante as visitas de campo, observou-se que o cercamento existente restringe-se a pequenos segmentos do perímetro, sendo insuficiente para impedir acessos não autorizados. A proximidade da área com a rodovia federal também reduz a eficiência do isolamento visual, permitindo a exposição parcial dos resíduos aos usuários da via, condição semelhante à descrita por Guimarães *et al.* (2023) em áreas de disposição inadequada de resíduos em Itacoatiara (AM).

**Figura 12** - Entrada do lixão sem portaria. **Fonte:** Autor (2025).

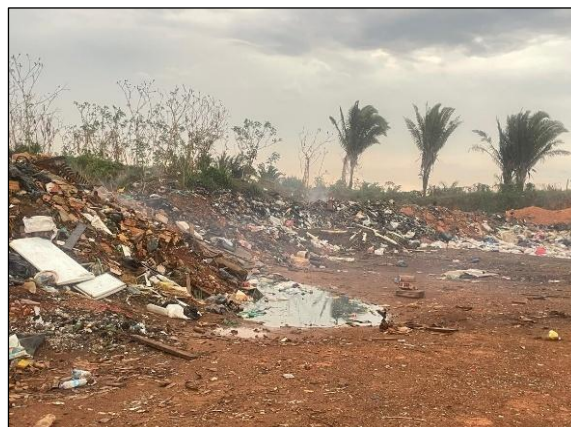
**Figura 13** - Deposição de resíduos diretamente sobre o solo. **Fonte:** Autor (2025).

Quanto à frente de trabalho, embora suas dimensões tenham sido consideradas adequadas, os critérios relativos à compactação e ao recobrimento receberam pontuação nula, uma vez que os resíduos eram dispostos diretamente sobre o solo, sem tratamento operacional após a descarga (Figura 13). A ausência dessas práticas favorece a exposição dos resíduos, a proliferação de vetores, a emissão de odores, a geração de lixiviados e a ocorrência de processos de combustão, ampliando os riscos ambientais e sanitários associados à disposição inadequada.

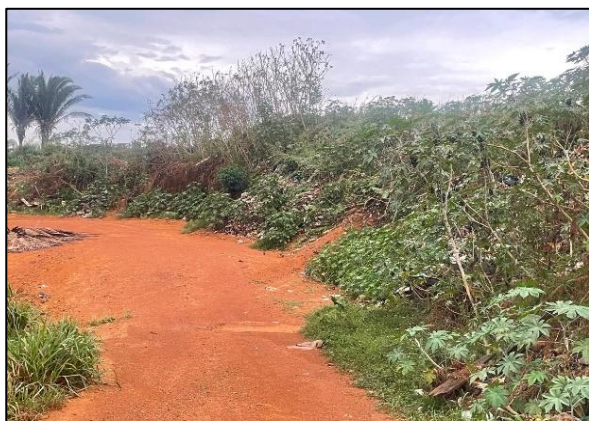
A situação mais crítica foi observada na estrutura de proteção ambiental (Figuras 15 e 16), cujos critérios receberam pontuação nula. Não foram identificados sistemas de impermeabilização do solo, drenagem e tratamento de lixiviados, drenagem de águas pluviais

e gases, monitoramento das águas subterrâneas ou monitoramento geotécnico. A ausência desses dispositivos aumenta a vulnerabilidade ambiental da área, podendo favorecer a infiltração de lixiviados no solo, o transporte superficial de contaminantes, a emissão não controlada de gases e a instabilidade da massa de resíduos, conforme também observado por Nascimento (2023) em área de disposição inadequada de resíduos no Amazonas.

**Figura 14** - Encosta sem proteção vegetal. **Fonte:** Autor (2025).

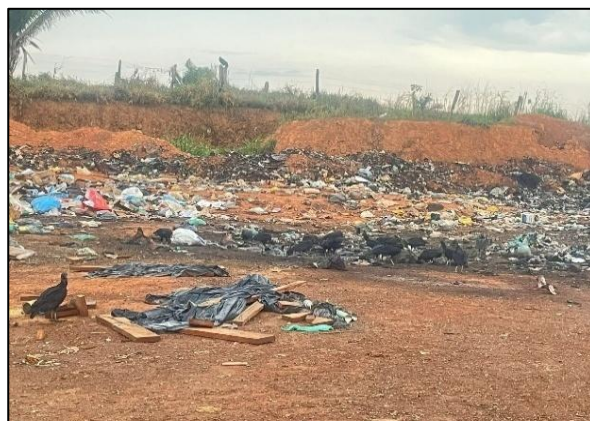
**Figura 15** - Resíduos sem compactação ou cobertura. **Fonte:** Autor (2025).

As observações de campo corroboram as deficiências identificadas pelo IQR. As Figuras 15 a 18 evidenciam ausência de cobertura dos resíduos, acúmulo de águas pluviais e ocorrência de escoamento superficial na área de disposição. Durante o período chuvoso, a combinação entre precipitação e relevo inclinado pode favorecer o transporte superficial de materiais e contaminantes para as porções mais baixas do terreno, ampliando o potencial de mobilização em direção à rede de drenagem local. Condições semelhantes são relatadas por Oliveira *et al.* (2016), Bentes *et al.* (2023) e Guimarães *et al.* (2023) em áreas de disposição inadequada de resíduos na região amazônica.

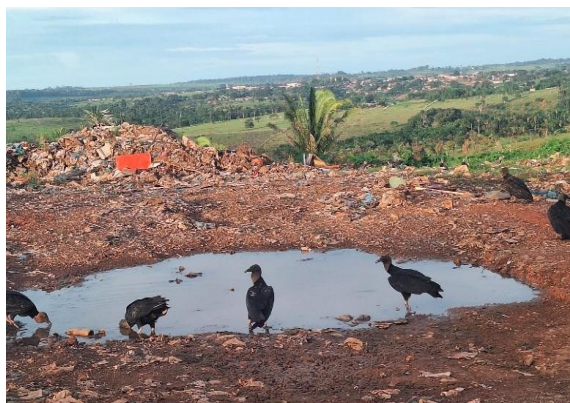
**Figura 16** - Acúmulo de águas pluviais na área de disposição. **Fonte:** Autor (2026).

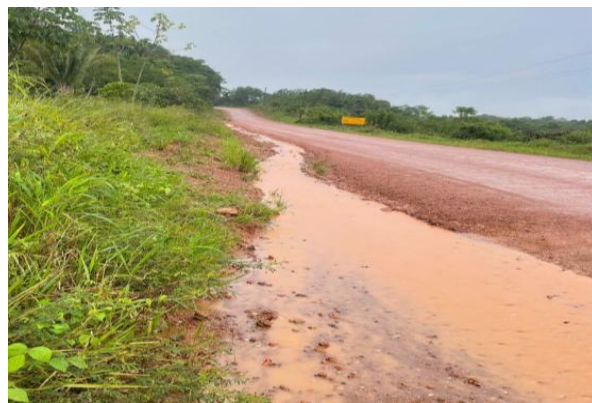
**Figura 17** - Escoamento lateral de águas pluviais pela encosta. **Fonte:** Autor (2026).

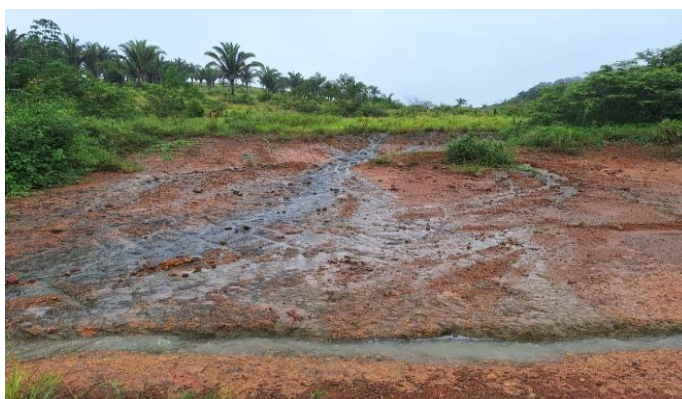
A ausência de sistemas de impermeabilização e drenagem favorece o acúmulo e o escoamento de líquidos sobre o terreno inclinado, conforme observado na Figura 18. Durante eventos de precipitação, esse material pode ser mobilizado para as porções mais baixas da área e alcançar a rede de drenagem superficial, configurando uma via potencial de transporte de contaminantes. Essa condição reforça a necessidade de medidas de controle e monitoramento ambiental da área de disposição e de seu entorno.

Esse comportamento é recorrente em áreas de disposição inadequada na Amazônia, onde Hirata *et al.* (2010) documentaram contaminação associada a lixões sem controle em Tefé (AM). Além disso, a ABREMA (2024) informa que 91,9% dos municípios da região apresentam destinação inadequada de resíduos, o que agrava a poluição difusa.

**Figura 18** - Escoamento de efluentes no fundo do terreno do lixão. **Fonte:** Autor (2026).

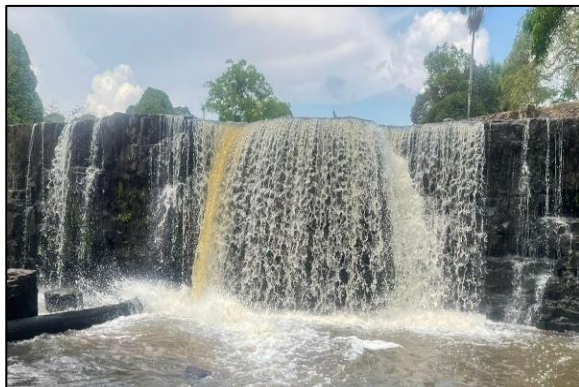
As Figuras 19 e 20 ilustram diferenças visuais observadas entre os períodos hidrológicos. Na estiagem, verificou-se escoamento de coloração escura na área da Cachoeira da Morena, cuja composição química e conexão hidrológica com a área do lixão não foram determinadas neste estudo. No período chuvoso, essa coloração mostrou-se visualmente menos evidente, condição que pode estar associada ao maior volume hídrico e aos processos de diluição e mistura. Entretanto, a diferença visual entre os períodos não permite inferir redução da carga de contaminantes, devendo ser interpretada exclusivamente como característica observacional do trecho avaliado.

**Figura 19** - Coloração escura na Cachoeira da Morena durante a estiagem. **Fonte:** Autor (2025).

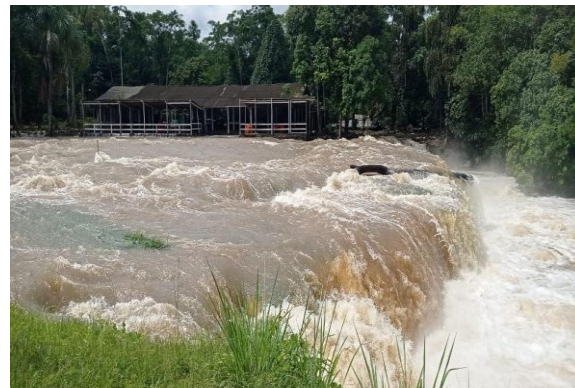
**Figura 20** - Cachoeira da Morena no período chuvoso. **Fonte:** Autor (2026).

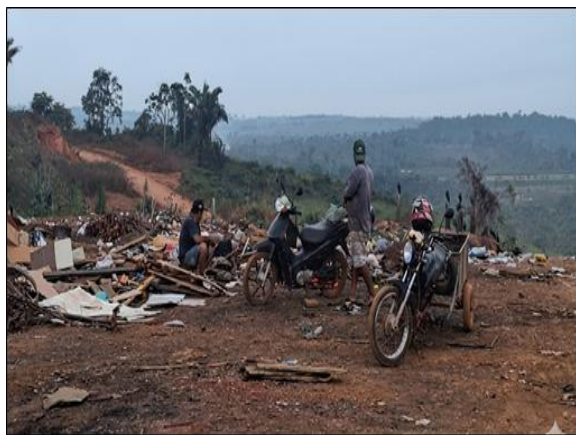
A presença de catadores de materiais recicláveis foi constatada em condições precárias de trabalho, associadas à exposição direta aos resíduos e à ausência de infraestrutura adequada para o desenvolvimento da atividade (Figuras 21 e 22). Condições semelhantes foram relatadas por Ferreira *et al.* (2023) em Capitão Poço (PA), onde 77% dos entrevistados mencionaram riscos ocupacionais, acidentes e situações de preconceito. No lixão de Apuí (AM), as condições observadas evidenciam vulnerabilidade ocupacional e sanitária, situação também descrita em estudos realizados em áreas de disposição inadequada de resíduos nas regiões Norte e Nordeste (Oliveira *et al.*, 2016; Silva *et al.*, 2025).

**Figura 21** - Presença de catadores na área de disposição. **Fonte:** Autor (2025).

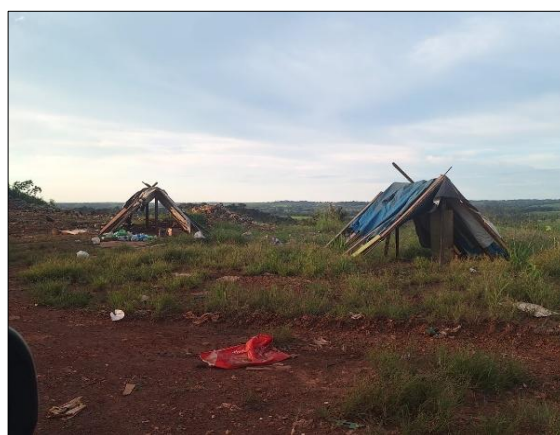
Os demais critérios receberam pontuação nula, evidenciando deficiências nas condições operacionais avaliadas pelo IQR. Entre as situações observadas destacaram-se a presença de catadores, a ocorrência de queima de resíduos, moscas e odores, presença de animais e aves, recebimento de resíduos de saúde e industriais, insuficiência de estruturas e procedimentos operacionais, ausência de medidas corretivas, deficiência na manutenção dos acessos internos e inexistência de planejamento para o encerramento da área.

**Figura 22** - Abrigos improvisados na área de disposição. **Fonte:** Autor (2026).

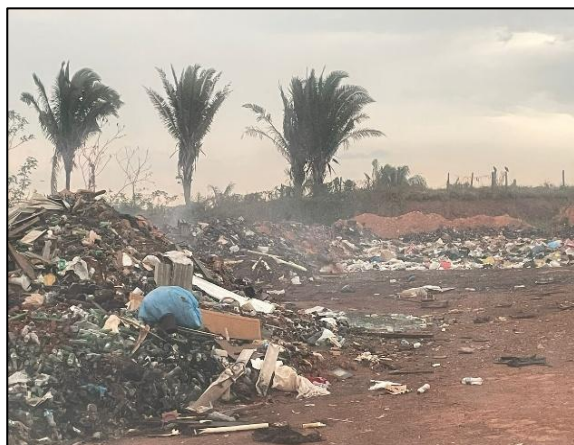
A presença de resíduos de serviços de saúde na área de disposição (Figura 23) evidencia deficiência no controle dos materiais recebidos e representa risco potencial à saúde humana e ao ambiente, em razão das características específicas associadas a essa categoria de resíduos (Santos, 2023).

**Figura 23** - Resíduos de saúde expostos na área de disposição. **Fonte:** Autor (2025).

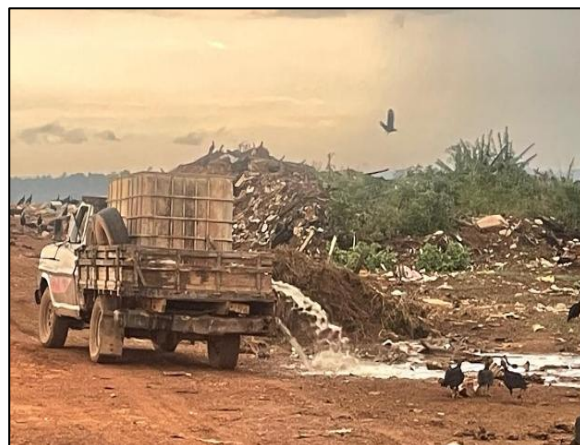
Também foram observados materiais de outras origens que demandam controle e gerenciamento específicos, reforçando as limitações operacionais identificadas pelo IQR, bem como o despejo de efluente líquido diretamente sobre o solo (Figura 24).

**Figura 24** - Despejo de efluentes sem controle sobre o solo. **Fonte:** Autor (2025).

A Figura 24 registra o despejo de efluente líquido diretamente sobre o solo por veículo não pertencente ao serviço oficial de coleta municipal, evidenciando deficiência no controle de acesso e no recebimento de materiais na área. A ausência de estruturas destinadas à recepção e ao tratamento desse tipo de efluente configura situação de risco potencial ao solo e às águas subterrâneas e superficiais, especialmente diante da inexistência de impermeabilização e de sistemas de drenagem identificada na avaliação da infraestrutura.

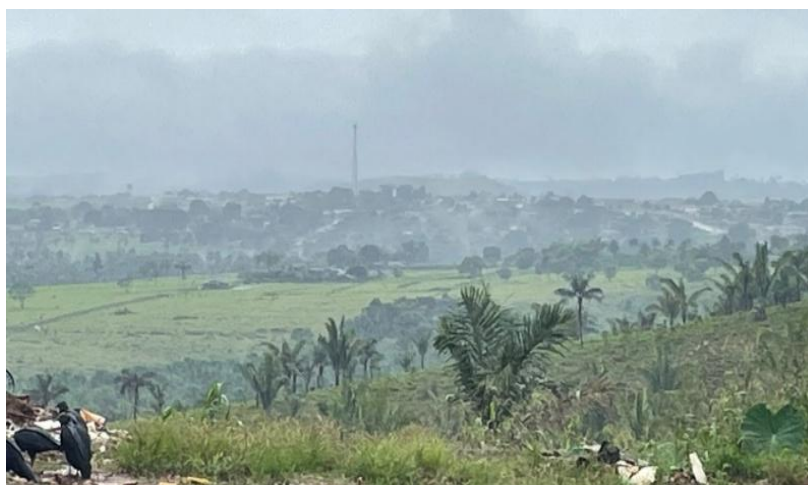
Em relação à proximidade de núcleos habitacionais (Subitem 34), verificou-se que o lixão está localizado a aproximadamente 2,43 km do núcleo habitacional mais próximo, atendendo ao critério de afastamento  $\geq 500$  m previsto pelo IQR (CETESB, 2022). Embora essa distância reduza a exposição direta da população residente nas proximidades imediatas da área de disposição, não elimina os riscos ambientais e sanitários associados à disposição inadequada de resíduos. Em estudo realizado no município de Humaitá (AM), Oliveira *et al.* (2016) destacaram que a proximidade entre áreas de disposição inadequada e núcleos habitacionais

pode ampliar a exposição da população a odores, vetores e outros impactos associados ao manejo inadequado de resíduos (Figura 25).

**Figura 25** – Localização do lixão de Apuí (AM) em relação ao núcleo habitacional. **Fonte:** Autor (2026).

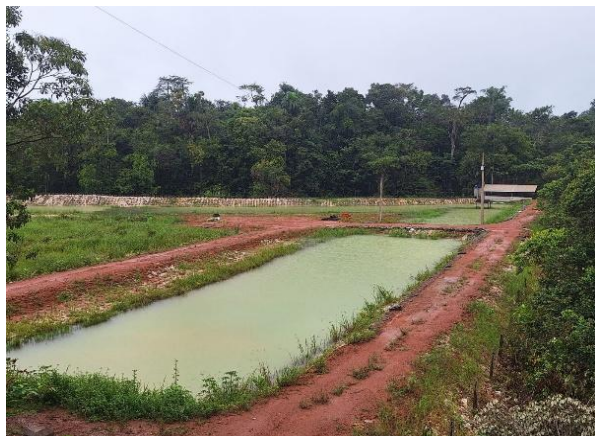
Durante a caracterização realizada em março de 2026, no período chuvoso, foram identificados, a montante do ponto P1, tanques de piscicultura (Figura 26) e áreas de pastejo bovino próximas às margens do rio Juma (Figura 27). Essas atividades constituem potenciais fontes difusas de nutrientes, matéria orgânica e microrganismos, devendo ser consideradas na

interpretação dos resultados da qualidade da água. Dessa forma, eventuais alterações observadas nos parâmetros monitorados não podem ser atribuídas exclusivamente à área de disposição de resíduos, uma vez que diferentes fontes antrópicas podem contribuir para a composição da água no trecho estudado.

**Figura 26** - Piscicultura em área adjacente ao rio Juma a montante. **Fonte:** Autor (2026).

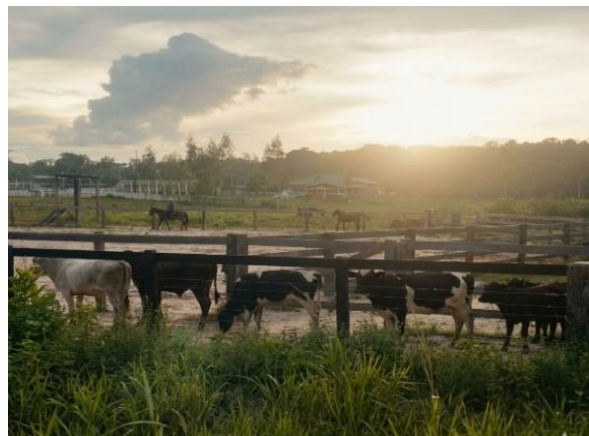
**Figura 27** - Pecuária bovina nas margens do rio Juma a montante. **Fonte:** Autor (2026).
